INFORME DE LA VISITA A LA COMUNIDAD AYMARA EN BOLIVIA.

Noviembre 26 a Diciembre 03 de 2018

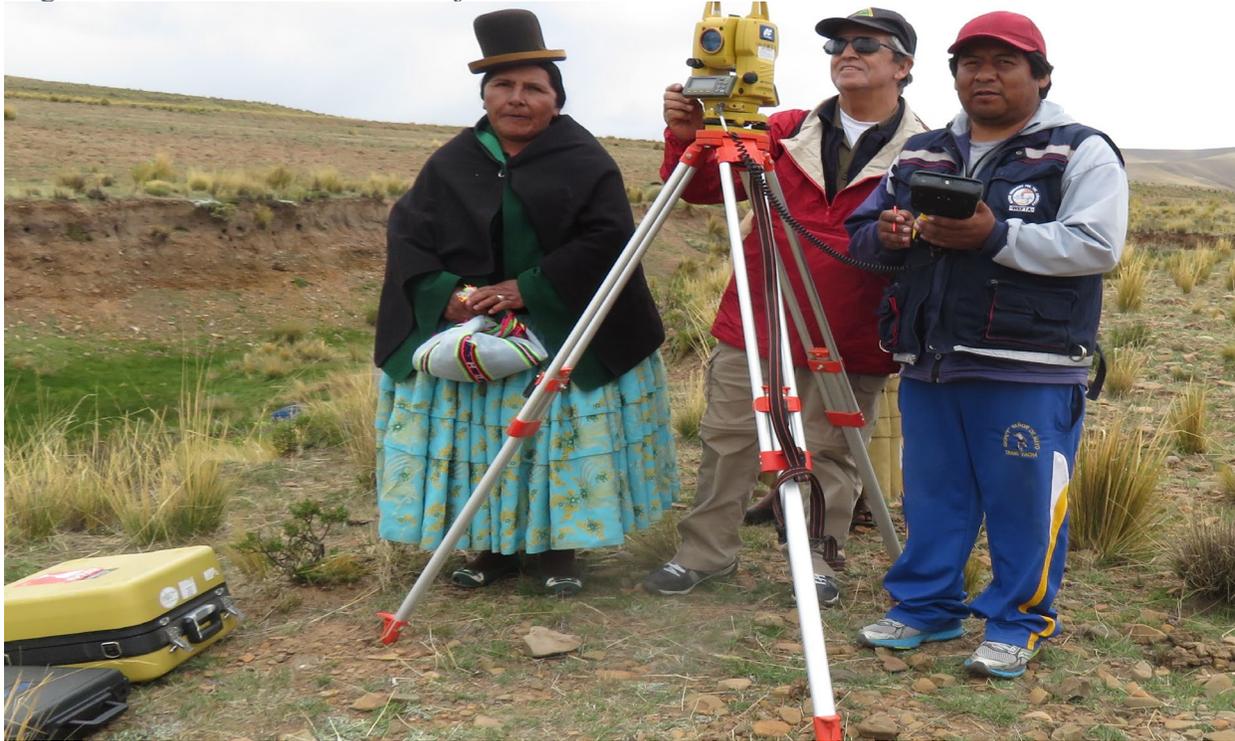
Sitio del Tanque -Comunidad RosasPata
Registro de la Instruccion del manejo de la estacion

Se procedió a inspeccionar los tanques de captación y almacenamiento y se encontró que la baja de presión del agua en la salida del tanque de captación se debía a la falta de mantenimiento o de limpieza en los ductos correspondientes, acto seguido se realizó una limpieza comprobando de esta forma lo expuesto anteriormente.

De igual manera se realizó un levantamiento topográfico en la zona de los tanques para poder generar curvas de nivel y establecer una pendiente real existente y poder calcular el caudal para los nuevos usuarios.
